生物脱臭設備の維持管理に関する考察

青木 陽平

東京都下水道局 流域下水道本部 技術部 施設管理課 水質保全係
(〒190-0022 立川市錦町 1-7-26, E-mail: Youhei_Aoki@member.metro.tokyo.jp)

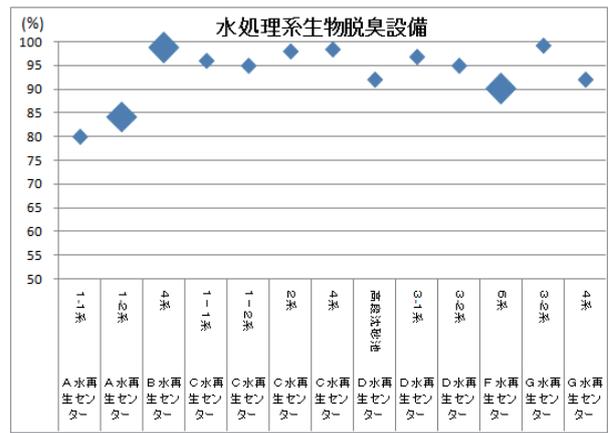
平成23年度上半期における生物脱臭設備入口および出口の臭気測定結果から、各設備の臭気濃度除去率 $(\text{入口臭気} - \text{出口臭気}) \times 100 / \text{入口臭気}$ を算出した（Fig.1、Fig.2）。測定結果は、水処理系ではすべて除去率80%以上であり、平成19年下水道局建設部の「脱臭設備設計マニュアル」（以下、設計マニュアルという）の設計除去率である50%を上回っていた。この結果から、生物脱臭設備の臭気除去性能が悪いため超過しているわけではないことがわかった。

また、汚泥処理系の生物脱臭設備の除去率はすべて98%以上であった一方、水処理系の生物脱臭設備の除去率は80~99%の広い範囲に分散しており、汚泥処理系に比べると除去率にばらつきが見られた。

Fig.1 水処理系臭気濃度除去率(平成23年度上半期)

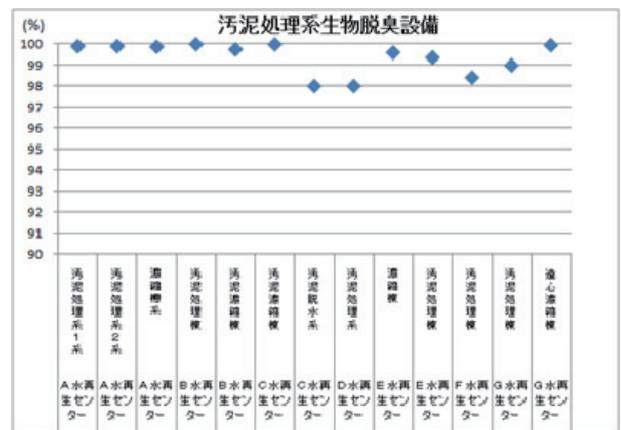
Fig.2 汚泥処理系臭気濃度除去率(平成23年度上半期)

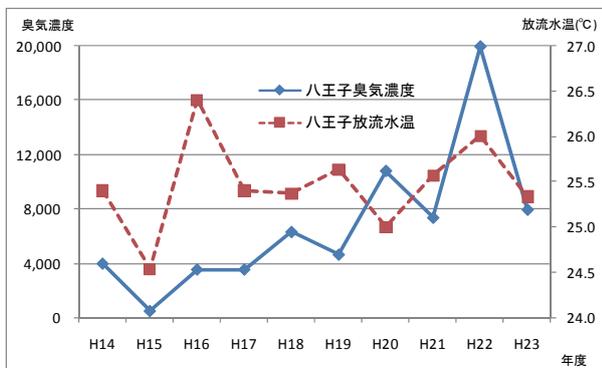
八王子水再生センターにおける放流水温と水処理系脱臭設備入口の平均臭気濃度(臭気指数から換算)との関係を Fig.3 に示す。Fig.3 では、経年的に放流水温が上昇し、それに伴い、臭気濃度も増加する傾向にあることがわかる。

以上から、経年的な気温の上昇により放流水温が上昇し、それに伴い脱臭設備入口臭気濃度も増加している傾向にあることがわかった。

Fig.3 放流水温と水処理系入口臭気濃度の関係

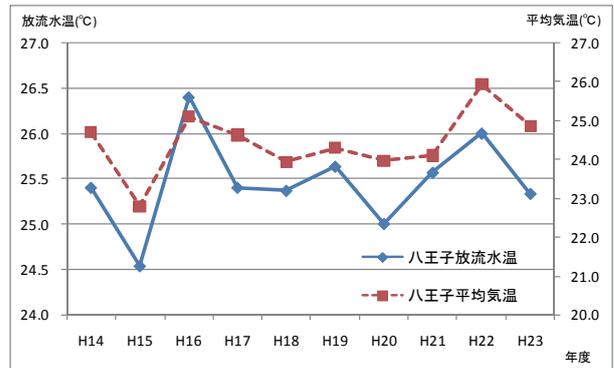
次に、過去10年間の八王子市の夏場(6月から8月)の平均気温(気象庁ホームページより)と、同市にある八王子水再生センターの放流水温の関係を Fig.4 に示す。Fig.4 からは、平均気温と放流水温は連動している傾向が見られる。

Fig.4 平均気温と放流水温の関係

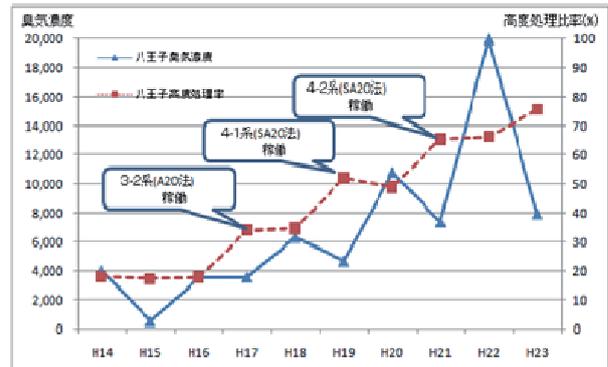
八王子水再生センターにおける高度処理比率と水処理系脱臭設備入口臭気濃度(平均値)の関係を Fig.5 に示す。高度処理比率は放流量に占める高度処理水量から算出した。高度処理比率が高くなるに従って、臭気濃度も高くなる傾向が見られる。

Fig.5 脱臭設備入口臭気濃度と高度処理比率

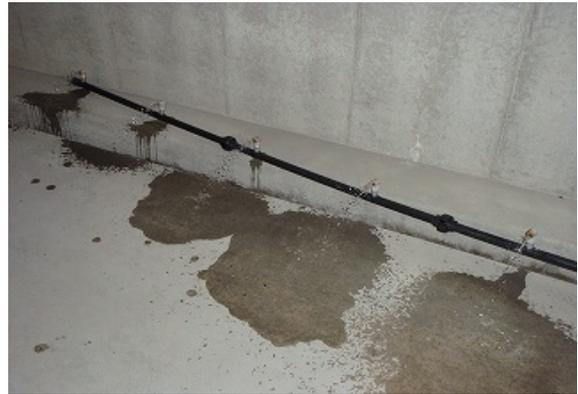
また、差圧が低ければ、短絡（ショートパス）している可能性がある。点検口より設備内部の状況を目視で確認するとともに、散水状況も確認する必要がある。散水ノズルが詰まっていると、その部分の充填材が乾き、短絡が発生する可能性がある。これらの内容を定期的に確認し、管理する必要がある。

Photo.1 ノズルの点検(八王子水再生センター)

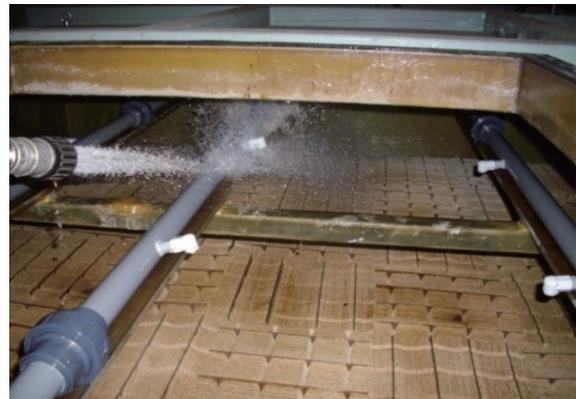
生物脱臭設備では、ガスの流れを差圧計により管理している。差圧が高ければ充填材が目詰まりしている可能性がある。生物脱臭設備はメンテナンスフリーであると考えられているが、目詰まりしている場合には、充填材の洗浄や交換を行う必要があるとしている製品もある。

Photo.2 充填材洗浄(清瀬水再生センター)

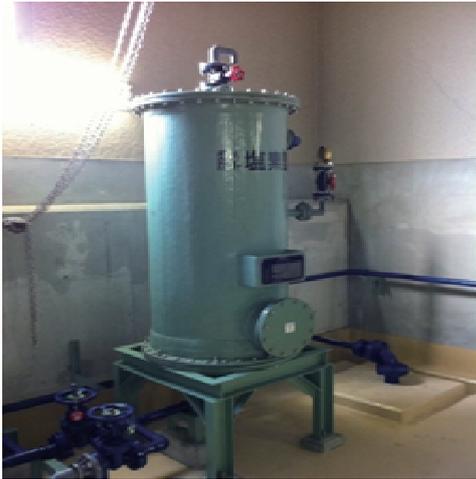
Photo.3 脱塩素装置(浅川水再生センター)

生物脱臭設備の散水には二次処理水または三次処理水を使用している。これらの水は、低い値ではあるが残留塩素が検出されることが多い。残留塩素濃度が高い場合には、臭気を分解・除去する生物に影響を与える可能性もあることから、散水の残留塩素を測定し、高めに検出される場合には活性炭などによる脱塩素装置 (Photo.3) の設置を検討する必要がある。
