〈研究発表〉

排ガス濃度計の維持管理の効率化

森 俊秋¹⁾, 堀川 智広²⁾

¹⁾ 東京都下水道サービス(株) みやぎ事業所
(〒120-0047 東京都足立区宮城2-1-14 E-mail: toshiaki-mori@tgs-sw.co.jp)

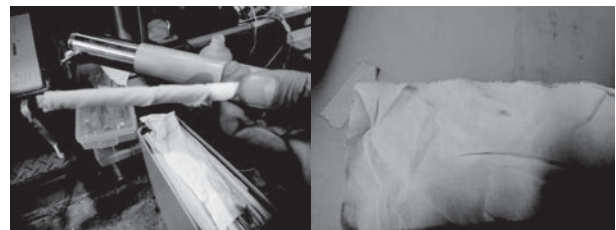
Photo 1 Exhaust gas analyzer of the dirty situation

ろ黄色い汚れが確認された (Photo 1)。

NO_x 分析計については、測定セル清掃後、状況が改善し濃度測定が継続できていることから、セルの汚れを構成エラー発生の要因とできる。しかし、セル内への汚れ成分流入防止対策では、校正エラーが再発し、効果は得られなかった。また、セルを清掃した際には、Photo 1 のとおり硫黄と考えられる黄色い汚れが見られた。この汚れは、SO₂ 分析計を通過したサンプルガスが NO_x 分析計に入るまでにさらに冷やされ、セル内で結露したものと考えられることから、清掃不良が校正エラーの発生の最も可能性の高い要因であるといえる。

測定セル長 (500 mm) よりも長い棒に、測定セル内径 (23 mm) より一回り太くなるようウエスを巻きつける。ウエスにアルコールを浸しセル内に押し込み、セル内を貫通する形で清掃を行う (Photo 3, Fig. 5)。

このような清掃治具を使うことで、ウエスがセル内面に均一に接触することとなり、清掃面積を多く確保できる。また、セル中央部についても均一に清掃することが可能となる。

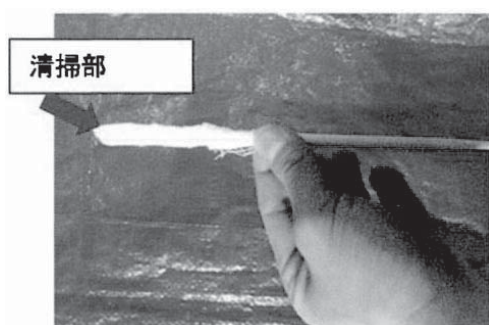
Photo 2 The cleaning equipment for standard size cells

Photo 2 に標準型のセル清掃で使用する清掃治具を示す。棒の先端にウエスを巻いたものにアルコールを湿らせ、ウエス面をセル内面に押し当てて清掃を行う。排煙処理後排ガス濃度計は測定範囲が 0~50 ppm と低レンジの仕様であるため、標準型のセル長 125 mm に対し低レンジ型のセル長は 500 mm と長い形状となっている。このセルに対し、標準型セルと同様の方法でセル清掃を行っていた (Fig. 4)。

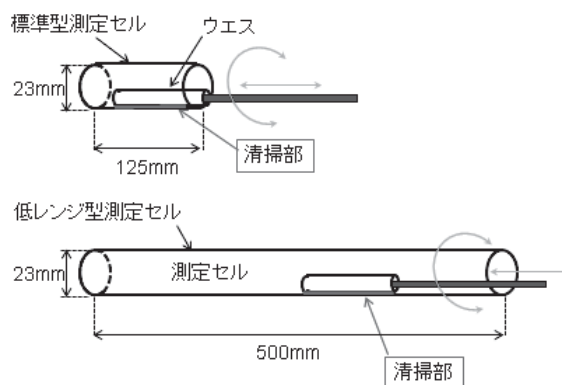
Fig. 4 Cleaning method for standard size cells

この方法では、本分析計のようなセル長の長いセルに対しては、接触部分が少なく点での清掃となるため磨き残しで出る恐れがある。特にセル中央部分においては、細長い棒の先端で清掃することとなり、均一な

力で磨きにくいいため汚れを取り残す恐れが考えられる。
