〈研究発表〉

データロガーを活用した故障原因の調査

¹⁾ 東京都下水道サービス株式会社 三河島保全事業所 (〒116-0002 荒川区荒川 8-25-1 三河島水再生センター藍染ポンプ所雨水棟 2 階, E-mail: chihaya-takagiwa@tgs-sw.co.jp)

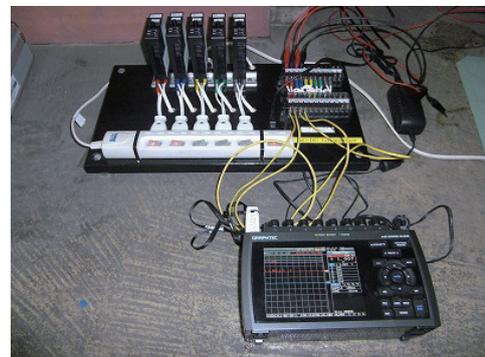
Photo. 1 Data logger and AC-DC converter.

「AC-DC コンバータ」は、制御信号の AC0~120V を計装信号と同じ DC1~5V へと変換する装置である。図-1 に示すように、5 台の信号変換器を中心に電源ケーブル、配線端子等を配置し、一枚のボード上に必要機器を納めることで持ち運び易く工夫した。また、最大 5 チャンネルの入力が可能にした。これは、故障解析に必要なデータ点数が通常数点でよいことと、作成コストの面からの判断である。

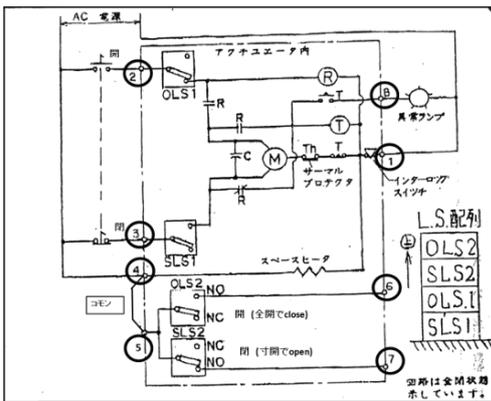
Fig. 1 The sequential of this valve controller.

Fig.1にバルブコントローラの制御シーケンスを示す。

データ収集箇所及び内容は、以下の5点である。また、データロガーの取り付け場所は、バルブコントローラの入出力端子台とした。

- ch1 4-2 間電圧：「開」指令
- ch2 5-6 間電圧：「開」状態
- ch3 2-1 間電圧：モータ動作状態
- ch4 5-7 間電圧：「閉」状態
- ch5 1-8 間電圧：「故障」出力接点

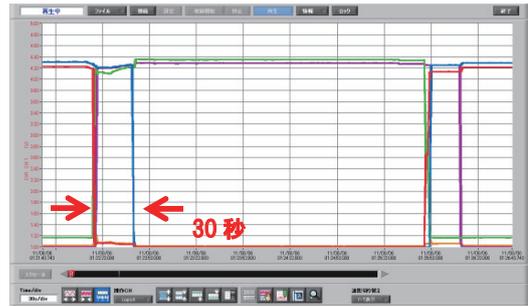
Fig. 2.1 The graph of usual motion.

- (1) 通常の弁の開閉時間は30秒間程度である。しかし、180秒間以上開閉動作に時間がかかっているモータが連続して動作し続けているケースが数回確認された。なお、開閉動作渋滞検出タイムは60秒に設定していた。
- (2) 5日21時59分のデータから、故障出力が非常に微小であった。
- (3) (1)と(2)の状態から、この故障の原因がバルブの動作不良、バルブコントローラ内の渋滞検出タイム又は補助継電器の不具合が考えられた。また、実際にバルブが固着傾向にあることもわかった。

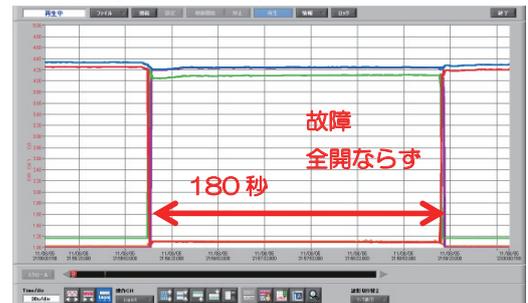
Fig. 2.2 The graph of fault motion.

データロガーを取り付けたのち、8月5日21時59分に故障（渋滞）が再発した。故障発報時及び収集した数日間のデータを解析した結果、以下のようなことがわかった。

- (1) 「渋滞検出タイム」及び「補助継電器」の取替え。
- (2) (1)を実施後、再度加圧水ポンプ2号吐出弁「渋滞」の警報がCRTに発報したことに伴う弁の分解・清掃。

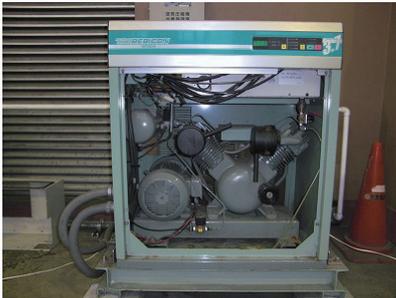
Photo. 3 Compressor.

平成23年6月25日4時46分、49分に雨水棟消毒設備空気圧縮機1号「故障」が発報し、瞬時復帰する現象が発生した。以後、数日間のうちに同様の現象が10回程度発生した。

この空気圧縮機は停止後、ドレン排水をすることから、ドレン配管周りを中心に点検した結果、配管に亀裂があることがわかった。亀裂によりドレンが制御基盤に定期的水滴がかかり、瞬時短絡を起こしていたものと考えられた。

- (1) ドレン配管の取替え

(2) メーカーによるプリント基板交換

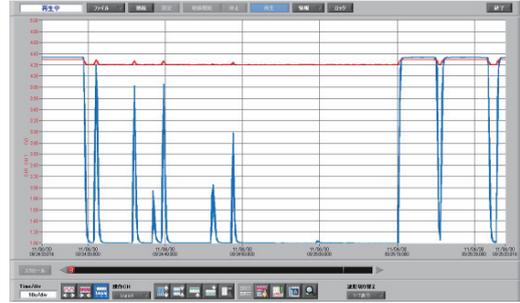
Fig. 4 The graph of fault motion.

6月29日にデータロガーを設置したところ、30日に上記の「故障」が発生した。データ解析の結果、空気圧縮機の運転・停止直後に、パルス状の故障信号が発報していることが判明した。

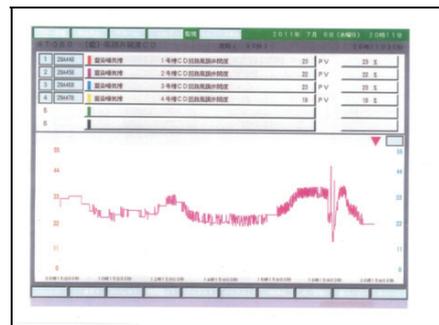
Fig. 5 Hunting motion.

平成23年7月11日、下水道局職員より中央監視室に設置されている情報管理装置のトレンド解析で、数日前より藍染系反応槽2号C・D回路の風量調節弁が開閉動作を繰り返すハンチング動作が発見されたため、調査を依頼された。

当面の対応として、弁制御の目標値と現在値に 3% の偏差が生じると制御動作を出力するように設定変更して様子を見ることにしたが、それ以後は、ハンチング動作は見られなくなった。

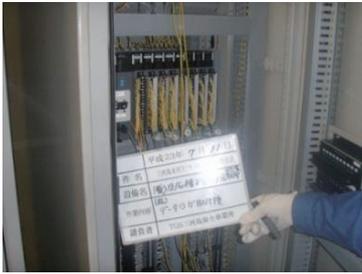
Photo. 4.1 Investigation.

データロガーの設置場所は、電気室内のPIO入出力

盤が適していた。開度と風量は DC1~5V の AI で入力されるが、「開」「閉」制御出力は AC100V の DO 出力のため、AC-DC コンバータで変換してデータロガーに収集した。

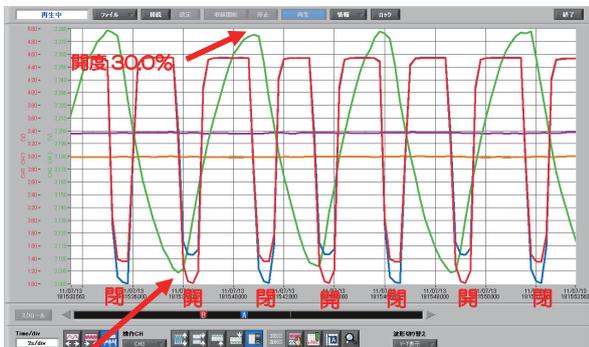
開度 25.0% Fig.6 Result of investigation..

データロガーで風量調節弁の制御信号を収集したところ、中央監視室でのデータと同様に、頻繁に開閉動作を繰り返すハンチングを確認することができた。なお、実際に風量は増減しており、弁動作は良好であった。

データ解析の結果、ハンチング動作を示す時の弁開度は、上下 4% 強の振幅であることが判明した。なお、風量調節弁の制御は、目標値と現在値に 2% の偏差が生じると制御信号を出力していた。

号機では、ハンチング動作の事象は見られないことから反応槽 2 号 C・D 回路の風量調節弁固有の動作で、1 パルスの「開」又は「閉」制御出力による動作量が 4% を超えてしまうことが原因と推察される。
