〈研究発表〉

雨水ポンプ実負荷運転時点検の効率化

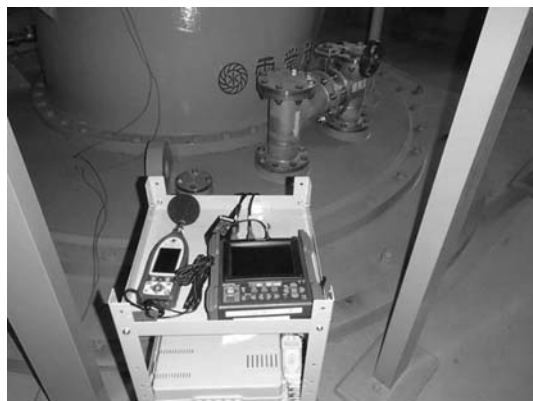
Photo 1 The sound-level meter setting situation

騒音計は Photo 1 のように JIS (日本工業規格) の測定器基準を採用し、測定対象より 1 m 程度離して測定を行った。振動計は Photo 2 のように磁石付の圧電式加速度センサーをスラスト軸受側面に設置して測定を行った。温度計センサーは振動測定箇所と同じ場所に貼り付け、ポンプの振動で剥離しないように密着させて設置した。赤外線式カメラは Photo 3 のように対象物が全体的に見渡せる位置に設置した。

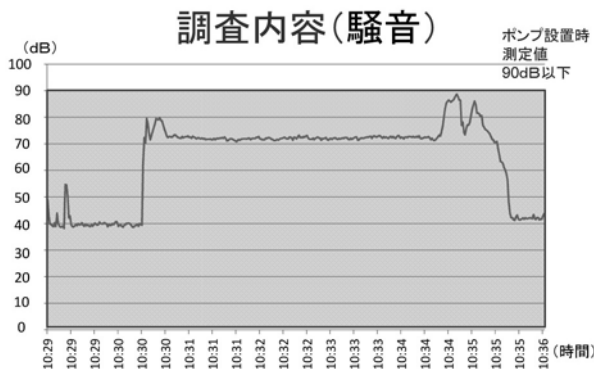
Fig. 3 Sound-level meter automatic measurement result

上は騒音計のデータである。縦軸は騒音値で単位は dB、横軸は時間である。騒音計の判定基準はポンプ設置時の測定データを使用し、設置時は 4 点測定で全て 90 dB 以下に推移していたため、今回は上限 90 dB 以下に設定した。また、ポンプが設置してある部屋の暗騒音は 75 dB なので今回は考慮に入れずポンプ起動時の測定データのみで合否判定を行った。

Fig. 3 で示すとおり、運転から停止まで 90 dB 以下を維持しており、異常がない事が確認できた。

騒音測定の結果を Fig. 3 に示す。

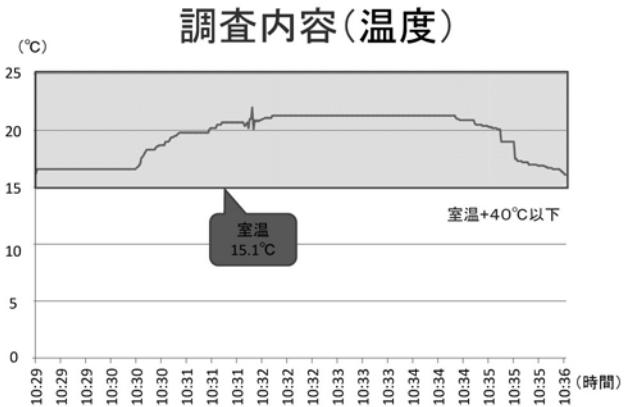
Fig. 4 Vibration galvanometer automatic measurement result

上は温度計のデータである。縦軸は温度で単位は℃、横軸は時間である。運転から停止までの温度の上昇と下降が確認できた。今回の判定基準は、一般的な軸受け基準温度である、室温 +40℃を上限に設定した。

全て基準値内のおさまっており、異常がない事が確認できた。

温度計の測定結果を Fig. 4 に示す。

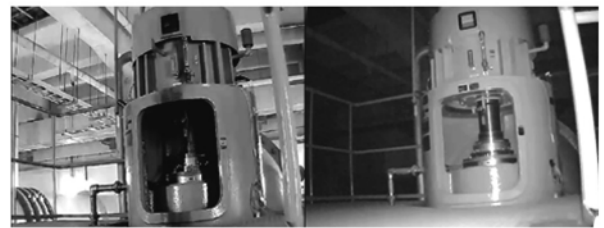
Photo 4 Camera automatic photography result

カメラの解像度 : HD720p(1280×720)
最低被写体照度: 赤外線LED消灯時2LUX 点灯時0LUX

上は自動撮影したカメラ映像の静止画の一部である。撮影のトリガーは動体センサーで、ポンプ軸部分が回転し、それを検知して自動撮影を開始している。使用したカメラは、一般的な量販店等で販売している夜間対応型の Web カメラ 1 台である。Photo 4 に示す写真は、左側が照明点灯時に自動撮影したもので、右が夜間照明消灯時に自動撮影したものである。

赤外線モードでは軸部分がはっきりと見えて内部の状況が確認できた。通常撮影では軸部分に若干の陰影があるものの、安価なカメラであっても全体的な状況確認に十分使用できることが確認できた。

カメラデータの結果を Photo 4 に示す。
