仙台市下水道の東日本大震災からの復旧・復興

概要

2011年3月11日に発生した東日本太平洋沖地震とそれに伴う津波により仙台市の下水道は未曾有の被害を受けた。本稿では、下水道施設の被害とその復旧状況、並びに復旧におけるアセットマネジメントの活用や被災経験からの教訓、そして未来志向型の下水処理場として再生を目指している南蒲生浄化センターにおける省エネ・創エネへの取り組みなどについて報告する。

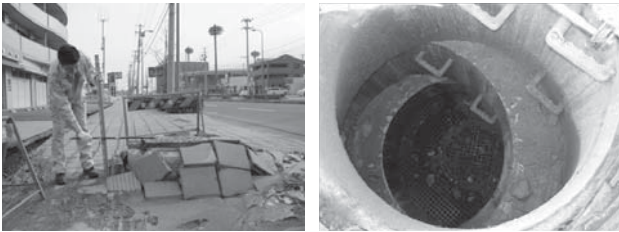
管種別の被害延長は、ヒューム管44km次いで塩化ビニル管33km、陶管19kmとなっている。また、被災状況としては、ヒューム管は繋手のずれや破損、塩化ビニル管はたるみ、陶管は破損が主となっており、多くは地震動そのものと液状化現象に起因しており、津波による被害は比較的少なかった。

Photo 1 管路被災状況（左：液状化現象 マンホール躯体ずれ）

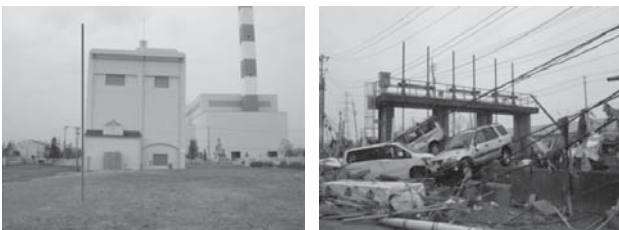
ポンプ場については、118箇所（低地区ポンプ除き）のうち約半数の62箇所被害が確認された。地震動による被害は28箇所であり、今泉雨水ポンプ場のポンプ棟傾斜を除くと被害は比較的小さいものであった。なお、津波による被害は34箇所に及び、多くは機器が水没して機能停止に陥った。

Photo 3 左：今泉雨水ポンプ場ポンプ棟の傾斜 右：西原排水ポンプ場流入ゲートの閉塞

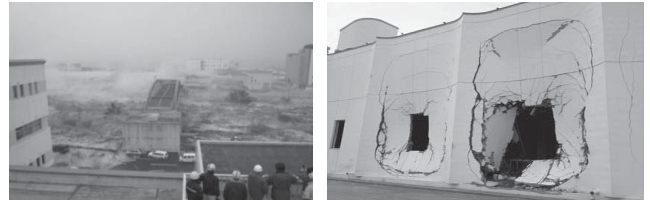
処理場については、23箇所のうち15箇所で被害が確認され、地震動による被害は6箇所、津波による被害は9箇所であった。沿岸部に位置していた処理場は津波による機器類の浸水等で機能停止し、特に処理人口70万人を抱える南蒲生浄化センターが機能停止したことは大きなショックであった。

Photo 4 左：南蒲生浄化センターへの津波襲来 右：津波と瓦礫衝突で破壊した送風機棟

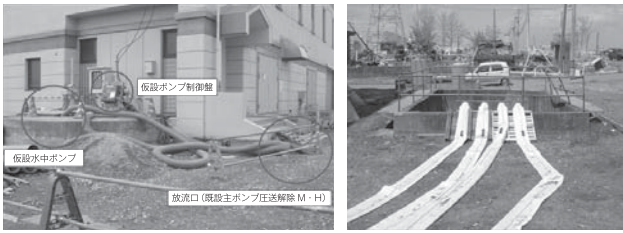
Photo 5 左：中野ポンプ場（汚水）の仮設状況
右：西原排水ポンプ場（雨水）の仮設排管

場内を埋め尽くした瓦礫等をまず撤去し、仮設の電源やポンプ、排水管を設置し緊急排水を実施した。

なお、主要な中継ポンプ場の継続運転のため、自家発電施設の燃料確保に奔走した。

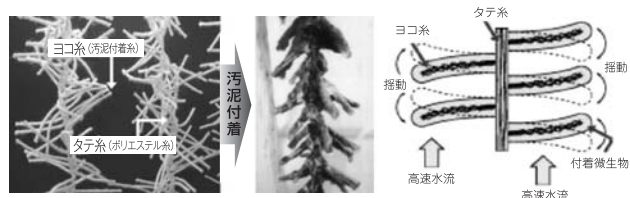
Fig. 2 接触酸化法の生物膜ろ材概要図

流入する下水を処理しながら復旧工事を進めなければならないことや構造物の基礎杭破損等の被災状況を踏まえ、暫定処理は既存の前曝気槽において接触酸化法により実施することとした。平成 24 年 4 月に本格稼働し、放流水質は簡易処理時の BOD100 mg/L 程度から 60 mg/L 程度まで向上している。接触酸化法で使用している生物膜ろ材は Fig. 2 のとおり。

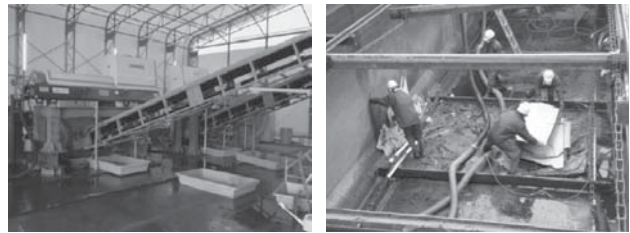
Photo 7 左：仮設脱水機
右：初沈内の瓦礫等撤去作業

焼却灰全量をセメント材料として有効利用していた。汚泥処理施設も津波浸水により機能停止し、完全復旧まで約2年間を要した。被災後約1ヶ月で仮設脱水機を設置し、約2ヶ月後に遠心脱水機が一部復旧し、そして約1年後に1号焼却炉が再稼働した。

焼却炉復旧までは、脱水汚泥で処分していたが、埋立て処分地が確保されるまで場内仮置きを強いられた。震災時は冬であったがその後気温も上昇し、臭気対策に非常に労力を要した。さらに、福島原子力発電事故による放射性物質の影響も加わり、一時汚泥処分が停滞した。現在は、発生汚泥全量を焼却処理し、埋立て処分している。なお、適正な汚泥処理のためには、各槽内に流入した瓦礫や堆積汚泥を撤去する作業が初めに必要であり、人力対応が不可欠であった。

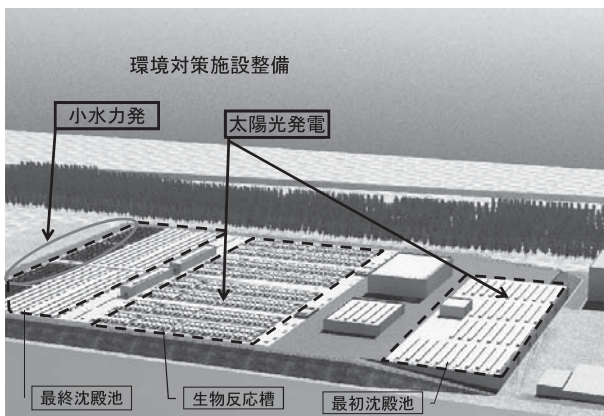
Fig. 4 環境対策施設整備概要図

一方、津波対策については、明確な基準等が無い中ではあるが、前述したように、流入下水を処理しながらの復旧という条件から、階層化や高層化した施設としての復旧が現実的となり、これが津波対策にも寄与する結果となっている。新設施設では海に面する壁には極力開口部設置を控え、屋上は覆蓋化し、東日本大震災での津波レベルでも浸水しない構造としている。

環境負荷低減のため、各種設備に省エネ機器を導入するとともに、太陽光発電及び小水力発電を導入することとした。省エネ機器の導入により、使用電力量は被災前の約80%程度まで低減できる見込みである。また、太陽光及び小水力発電導入により場内使用電力の一部を補い、太陽光発電については電源喪失や燃料枯渇という非常時の動力源としても利用する予定である。

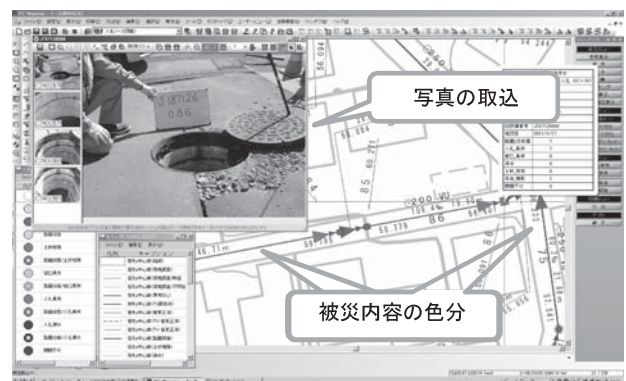
Fig. 5 管路調査における台帳の利用

アセットマネジメント導入の一環として、震災前から管路台帳のデータベース化とGISリンクによる情報基盤整備を進めており、このことが迅速な管路被災調査に繋がった。

1次調査は次に続く2次調査（被災の詳細調査）箇所を特定するための重要な調査であり、大都市災害時相互支援に関する協定に基づく支援を受け、延長約4,500kmで実施した。この時、台帳のデータベース化により被災調査の集計作業等が迅速に実施され、さらにGISリンクにより被災箇所のビジュアル化と詳細情報の取り込みを可能とした。
