〈特集〉

適正な災害廃棄物管理のためのドローンの適用事例

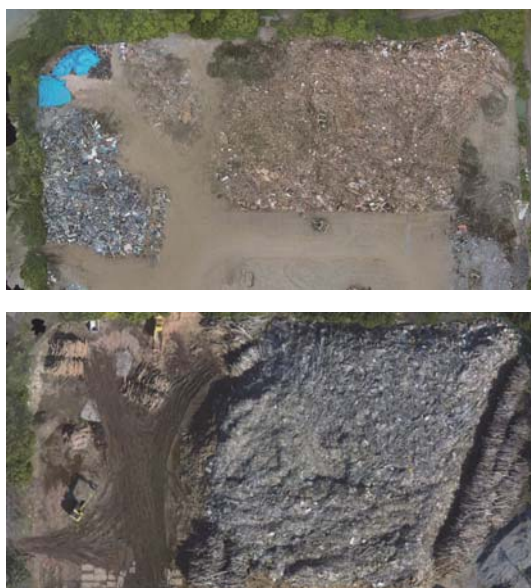
Fig. 1 西原村災害廃棄物仮置場のオルソ画像

Fig. 1 上段に、2016年5月15日において、仮置場の上空高度40~45mからドローンにより撮影した画像より作成したオルソ（正射投影）画像を示す。地震により損壊した家屋の解体がすでに開始されており、大量の廃木材が仮置場に搬入されている状況が分かる。**Fig. 1** 下段は、同様の撮影を2016年11月6日に実施した仮置場のオルソ画像である。11月6日の計測では、5月15日と比較して仮置場に搬入された廃棄物の量が増加していることが分かる。ドローンによる体積推定値と、平板測量による体積推定値との誤差を計測した結果、0.8%程度の違いであり、災害廃棄物量の計測には十分な精度であった。

(上段：2016年5月15日，下段：2017年11月6日)

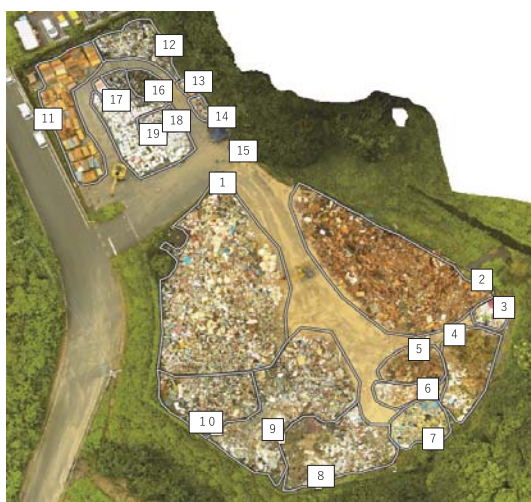
Fig. 4 甘木地区災害廃棄物仮置場のオルソ画像

Fig. 4はゲートボール場および駐車場を利用して設置された甘木地区仮置場のオルソ画像である。調査日は、仮置場設置から5日が経過した2017年7月14日であり、ドローン撮影画像から3次元モデルを作成して災害廃棄物の体積を計測した結果、4,469 m³であった。また、図中には分別された災害廃棄物の境界線を記入し、番号を記入している。Table 1は、Fig. 4の画像と対応した廃棄物の組成別体積を示している。甘木地区仮置場では、20種類の組成別に分別されており、最も体積が大きかったのは図中番号1の可燃物の1,468 m³、次いで図中番号2の粗大ごみ（木製家具、木くず等）の1,307 m³であった。

(2017年7月14日、図中の番号は Table 1 に対応)

(表中の番号は Fig. 4 に対応)

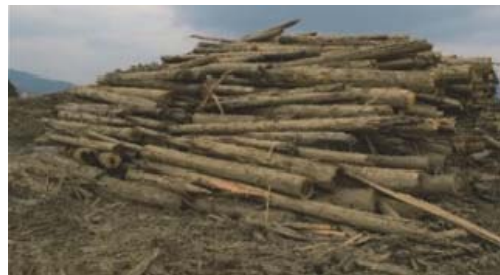
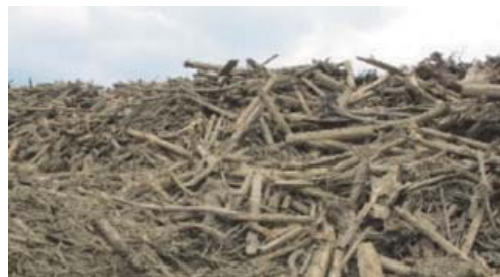
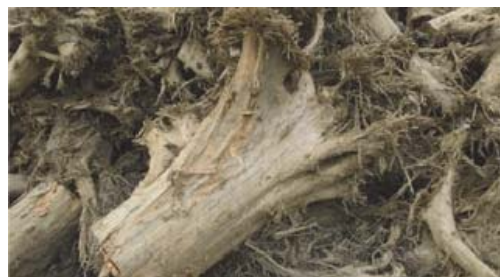
Fig. 7 整列して配置された丸太 (上段), 乱雑に配置された丸太および木端 (中段), 根株 (下段)

Table 2 に浮羽地区の流木仮置場における計測結果を示す。流木には、丸太、木端、根株等があり、種類やサイズによって単位体積重量が大きく異なる。また、仮置場に配置した際に整列して配置した場合 (Fig. 7 上段) と、乱雑に配置した場合 (Fig. 7 中段) では、流木間の空隙が異なるため、単位体積重量が異なることが分かる。なお、SfMにより流木の3Dモデルを作

成する際には、整列して配置した流木と乱雑に配置した流木では、3Dモデルの点群数やメッシュ数などの特徴量が異なることが分かっており、3Dモデルの特徴量と単位体積重量の関係性等が検討されている⁶⁾。
