# 画像処理を用いた下水管点検映像ファイルの管理技術の開発

老朽化した下水管の改築や更生を適切に進めるため、最近ではドローンを使った点検技術が提案されている。人孔から入坑可能な小型ドローンは長時間の飛行が難しいため、短時間の点検映像ファイルが多数生成される。点検映像ファイルの名称が単なる連番である場合、再生確認のため所望の映像を選び出す際に時間を要する。そこで、画像処理技術を用いて点検映像ファイルを点検計画と自動的に紐付けられる管理技術を開発した。これにより、多数の点検映像ファイルの中から所望のファイルを短時間で簡単に選び出し、再生確認することが可能となる。

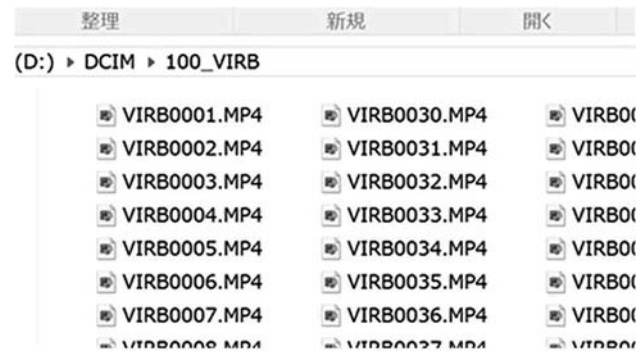
Fig. 1 Example of video files in a folder

市販の小型カメラを用いる場合、映像ファイルの名称はFig.1で示すように通し番号（連番）が自動的に割り振られることが一般的である。これらの通し番号は、点検場所や点検内容とは全く関連が無い。飛行
