下水管点検画像のブレ補正技術の開発

老朽化した下水管の更生や改築を効率的に進めるため、飛行体を使った点検技術が提案されている。下水管の内部は暗い環境であるため、飛行体が移動しながら撮影した画像にはブレが生じやすい。そこで、撮影した画像に含まれるブレを補正できる画像処理技術を開発した。実験セットアップで撮影した模擬画像のブレを補正した結果、飛行速度を1.5倍に高められる目途を得た。この技術を用いると飛行速度を高めてもブレが少ない画像を得られるため現地での点検効率を向上でき、マンホール間隔がより長い下水管も点検対象とすることができる。

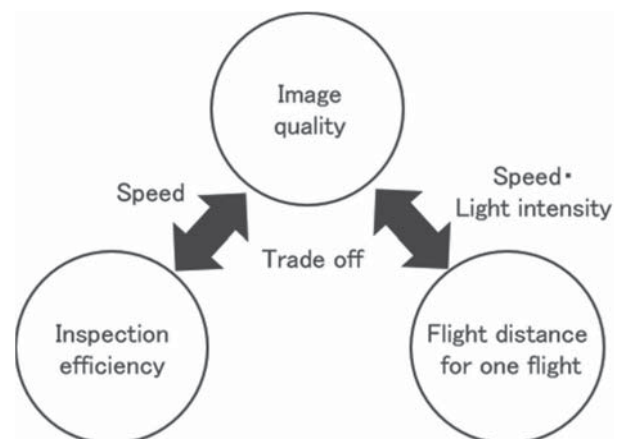
飛行体を用いる点検調査の主なニーズとして、**Fig. 1**で示すように点検効率の向上、撮影画質の向上、一度の飛行での点検可能距離の長距離化がある。これらのニーズにはトレードオフの関係がある。たとえば点検効率を向上させるために移動速度を高めると、ブレのため撮影画質が低下する。撮影画質を向上するため照明光量高めると、電池の消費が増えるため点検可

Fig. 1 Trade off on main requirements

移動速度 0.45 m/s の画像をブレ補正技術で処理した結果を Fig. 6 に示す。左側の全体の画像を Fig. 5 下段の画像と比べると、鉛直方向の模擬クラックが細くなり、色も濃くなっていることが分かる。さらに、コンクリート壁面のテクスチャや細かいクラックも視認しやすくなったことが分かる。このように、開発したブレ補正技術を用いることにより、原画像で不明瞭な箇所についても目視確認しやすくなることが分かった。Fig. 5 上段の移動速度 0.3 m/s の原画像に比べ、Fig. 6 では壁面の状態をより明瞭に把握できると考えられる。その場合 Fig. 1 で示した移動速度を 1.5 倍 (= $0.45 \div 0.3$) に高めることができると言える。これは、
